**INFORME DE HITO DE CONTROL**  
**N° 10180-2025-CG/GRAR-SCC**

**“MEJORAMIENTO DEL SERVICIO DE TRANSITABILIDAD  
VEHICULAR EN LA VÍA DEPARTAMENTAL AR-107, KM  
0+000 HASTA KM 17+859, PAMPACOLCA - DV. TAGRE,  
DISTRITO DE PAMPACOLCA Y TIPAN, PROVINCIA DE  
CASTILLA, REGIÓN AREQUIPA”**

**HITO DE CONTROL N° 14: CULMINACIÓN DE SALDO DE  
OBRA**

**PERÍODO DE EVALUACIÓN DEL HITO DE CONTROL:  
DEL 27 DE AGOSTO AL 9 DE SETIEMBRE DE 2025**

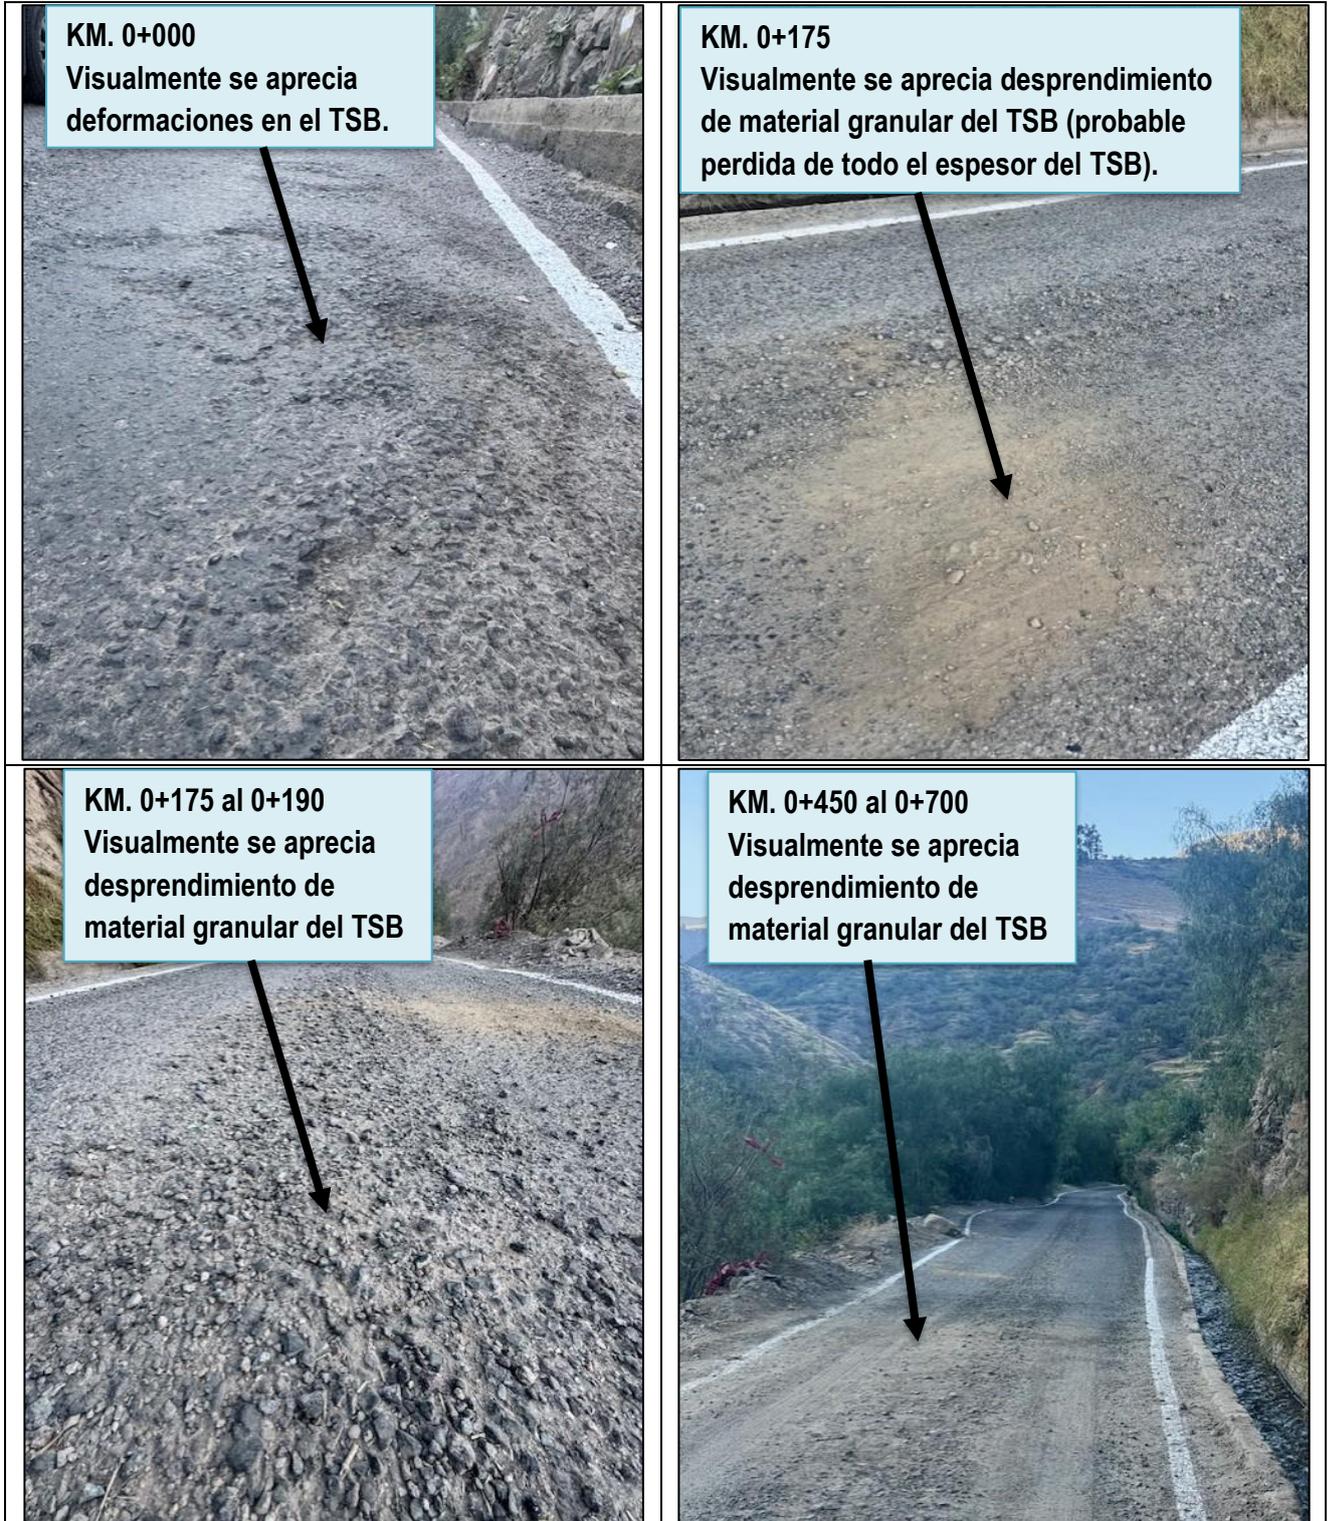
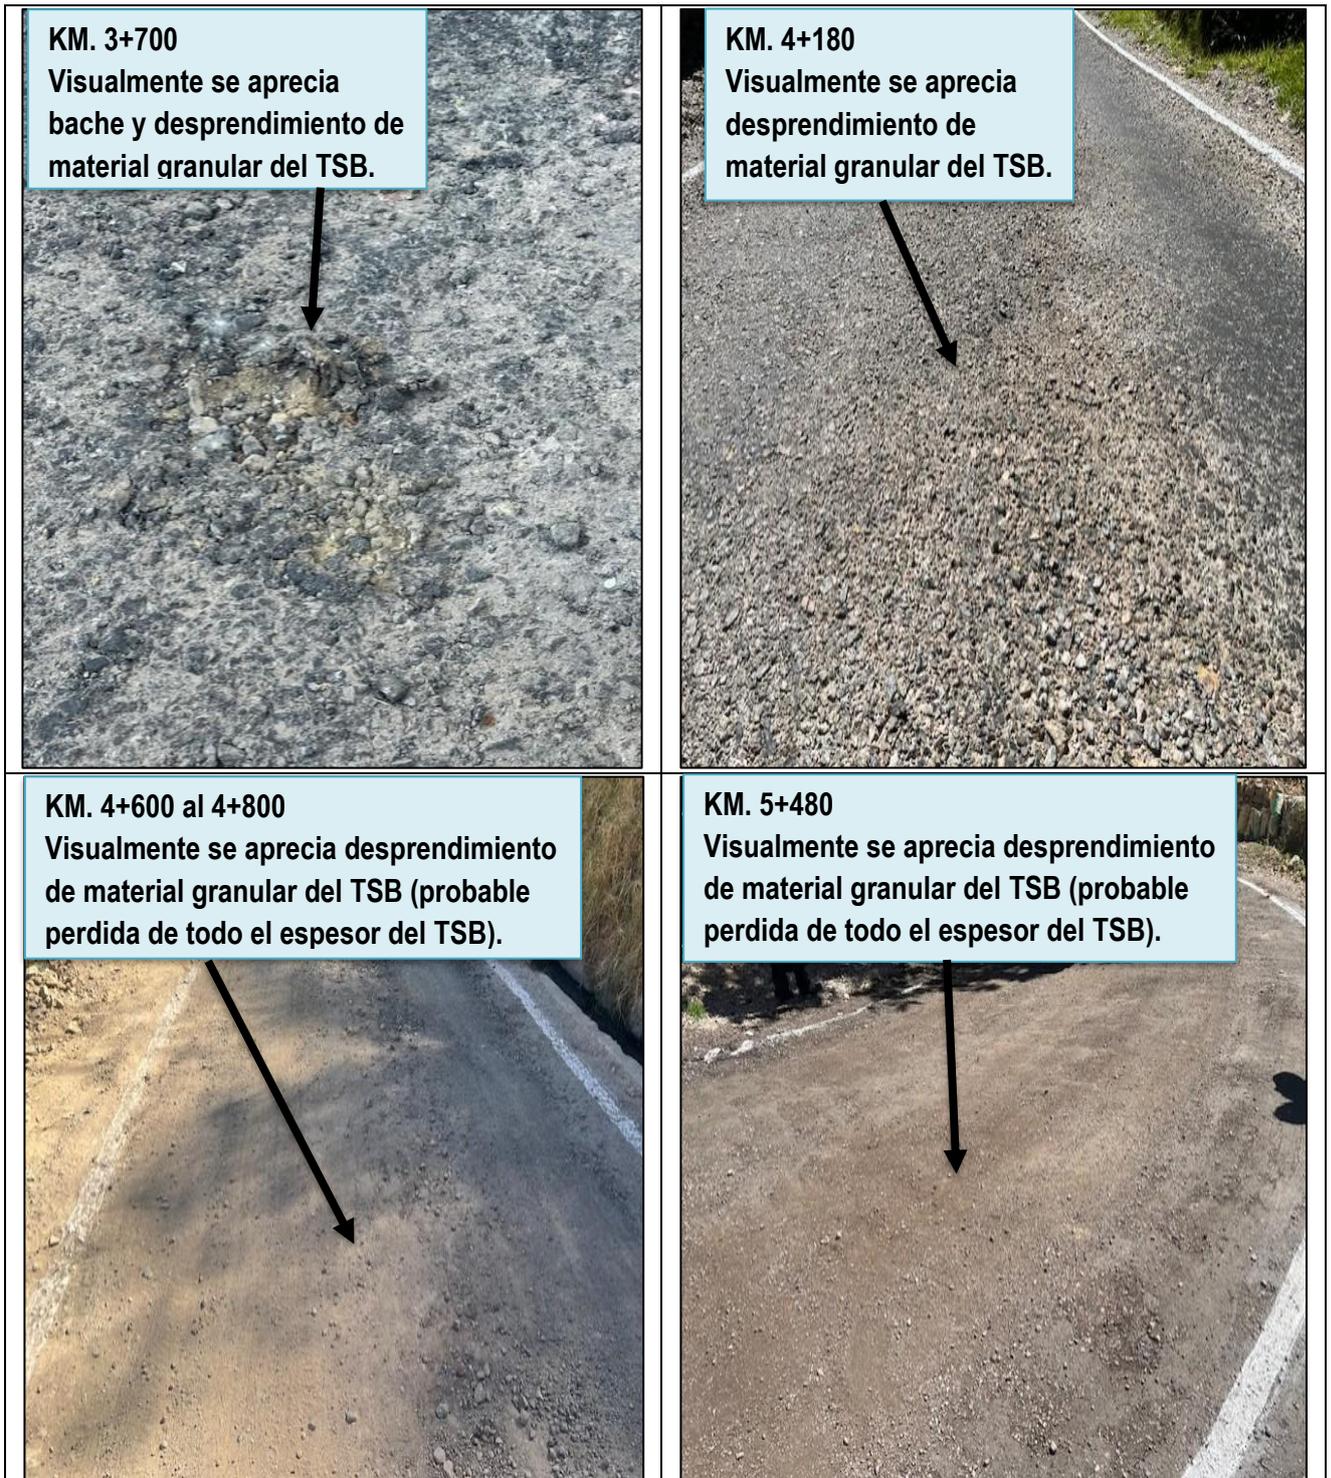
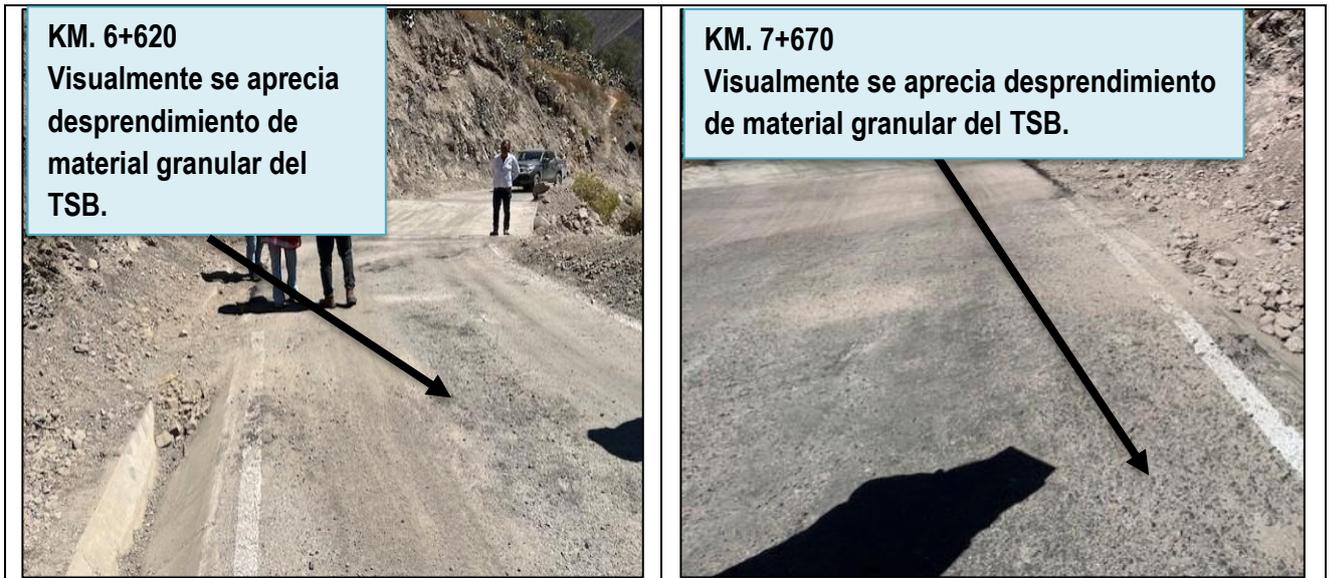
**IMÁGENES N°s 1, 2, 3,4, 5, 6, 7, 8, 9 Y 10**  
**ACABADO DE TRATAMIENTO SUPERFICIAL BICAPA DEL KM.0+000 AL KM. 7+670**

*“- km.0+000*

*- Se observa desprendimiento de material granular y deformación de superficie.*

*- 0+0175 al 0+0190 se observa material granular sobre la superficie (...)*

*- km.0+450 al 0+700*

*Se observa material granular suelto sobre la vía*

*- km. 4+600 al km. 4+800 se observa ancho de plataforma de 4 m con desprendimiento de material granular.*

*- km. 3+700 se observa bache en medio de la vía.*

*- km.5+480 al km.5+430 se observa presencia de material granular y materia orgánica en la vía.*

*- km.7+340 se observa material granular hasta el baden.*

*- km.7+670 (...) en la vía se observa desprendimiento de material granular”.*

En relación a lo mencionado, durante la visita de inspección se realizaron tomas fotográficas, destacándose las imágenes más relevantes en las progresivas previamente señaladas, evidenciándose la presencia de deformaciones en la superficie del TSB, particularmente en el Km 0+000, y la existencia de un bache en la progresiva Km 3+700. Asimismo, se identificaron desprendimientos de material granular del TSB a lo largo del tramo del km. 0+000 al km. 7+670, lo que podría comprometer el espesor total del tratamiento en puntos críticos como los ubicados en el Km 0+175 y Km 5+480, lo cual se muestra en las siguientes imágenes:

En tal sentido, el Contratista no vendría desarrollando la ejecución de los trabajos conforme a lo dispuesto en la especificación técnica de la partida 01.01.04.03 Tratamiento superficial bicapa, sobre el acabado del TSB, así como, los controles de calidad requeridos para la aceptación del trabajo terminado.

establecidas, deberán ser reconstruidas por el Contratista, a su propio costo, cuenta y riesgo, conforme a las instrucciones y previa aprobación del Supervisor.

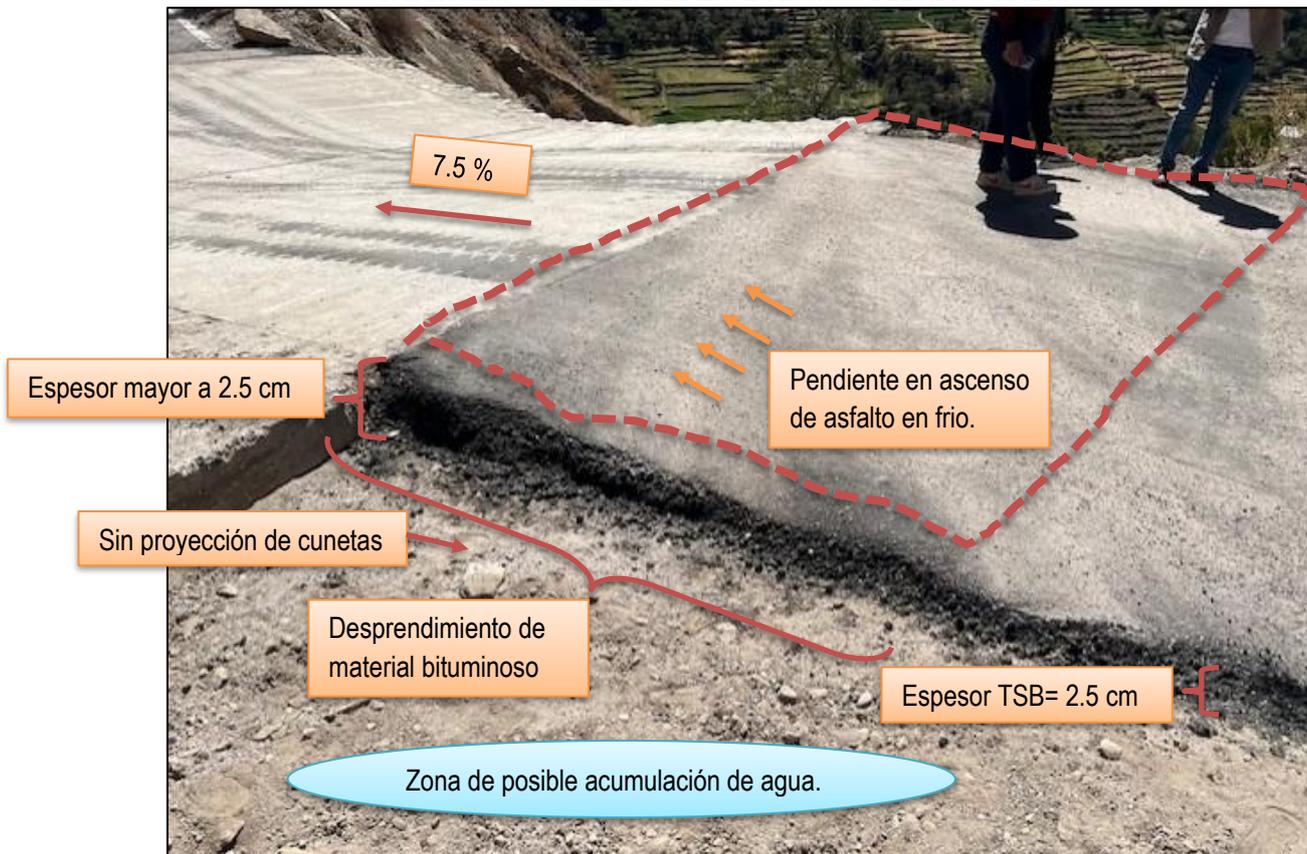
**IMÁGEN N° 1**  
**BADEN KM.7+670 DEL EXPEDIENTE TECNICO DEL ADICIONAL N.º 1**

Se observó un acondicionamiento en el ingreso del badén mediante la aplicación de asfalto en frío, generando una pendiente de ascenso hacia el badén, considerando que la pendiente longitudinal del baden es de 7,5%. Asimismo, el borde de entrada presenta desprendimiento de material bituminoso, en razón de que en esta zona se tiene un espesor del TSB mayor al establecido en el diseño para la Obra, de igual manera, se evidenció un desnivel entre la entrada del badén y la rasante existente de la vía, afectando la continuidad de la superficie de rodadura, y zonas que favorezcan la posible acumulación de agua. Lo cual se evidencia en la siguiente vista fotográfica:

Conforme se evidencia de las vistas fotográficas realizadas en la visita de inspección el 28 de agosto de 2025, los ingresos y salidas a los badenes, no estarían manteniendo continuidad con la rasante del TSB existente de la vía, en vista de las pendientes que se presentan, lo que afectaría el tránsito confortable de los vehículos; de igual manera, dichos ingresos y salidas presentan el espesor del TSB mayor a los establecido para la Obra, lo cual no aseguraría la adherencia, provocando desprendimiento de agregados. Asimismo, los puntos donde se proyectaron estos empalmes, presentan superficies que facilitarían la acumulación de agua, siendo que no se proyectaron cunetas que puedan captar, conducir y evacuar dichos flujos de agua<sup>28</sup>.

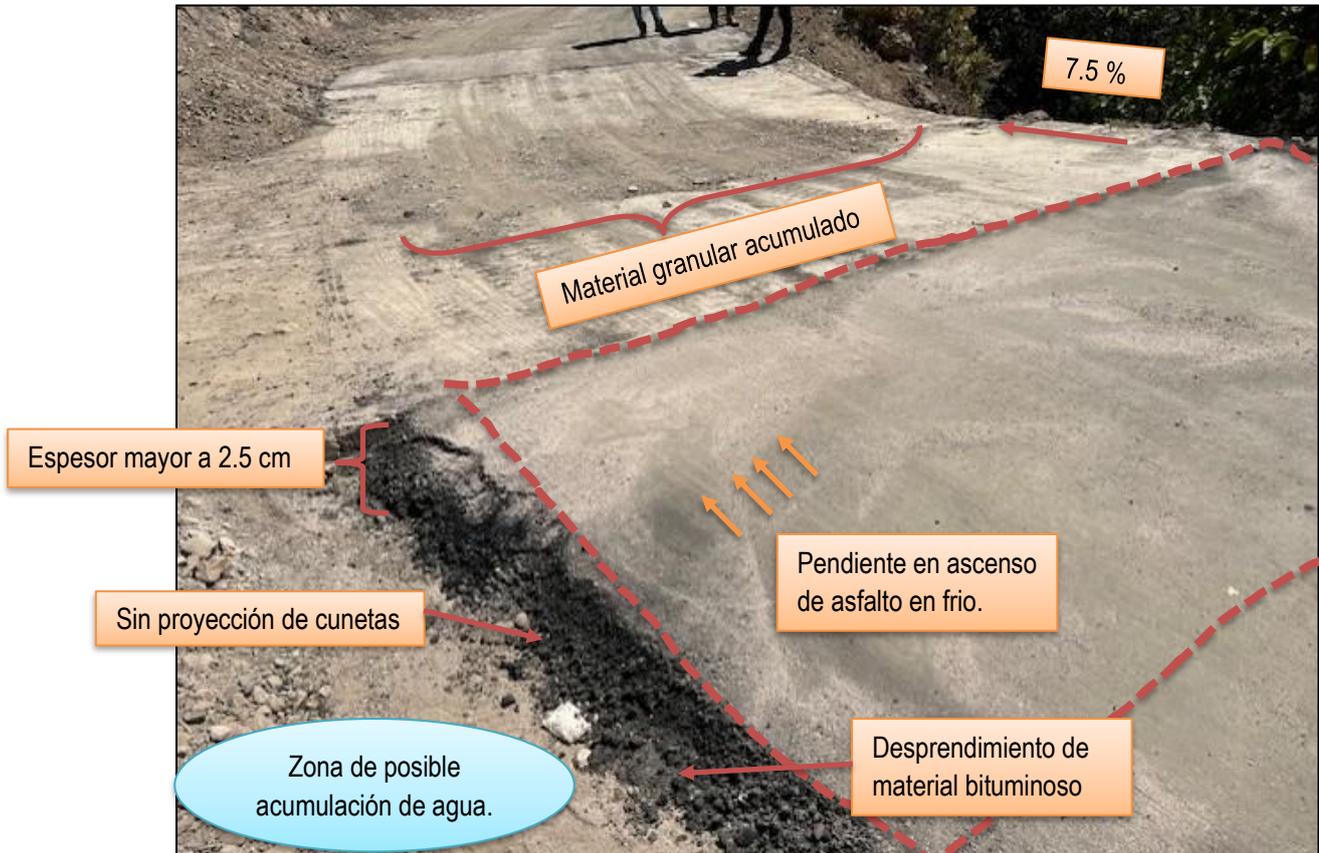
**IMÁGEN N° 2**  
**BADEN KM.8+070 DEL EXPEDIENTE TECNICO DEL ADICIONAL N.º 1**

- Baden en el km 8+070

Obra; asimismo, se observó que no existe proyección de cunetas en los extremos del badén al pie de talud, necesarias para la adecuada captación, conducción y evacuación de los flujos de agua superficial. De otro lado, en la parte central del badén se detecta acumulación de material granular sobre la superficie, lo cual se visualiza en la siguiente imagen:

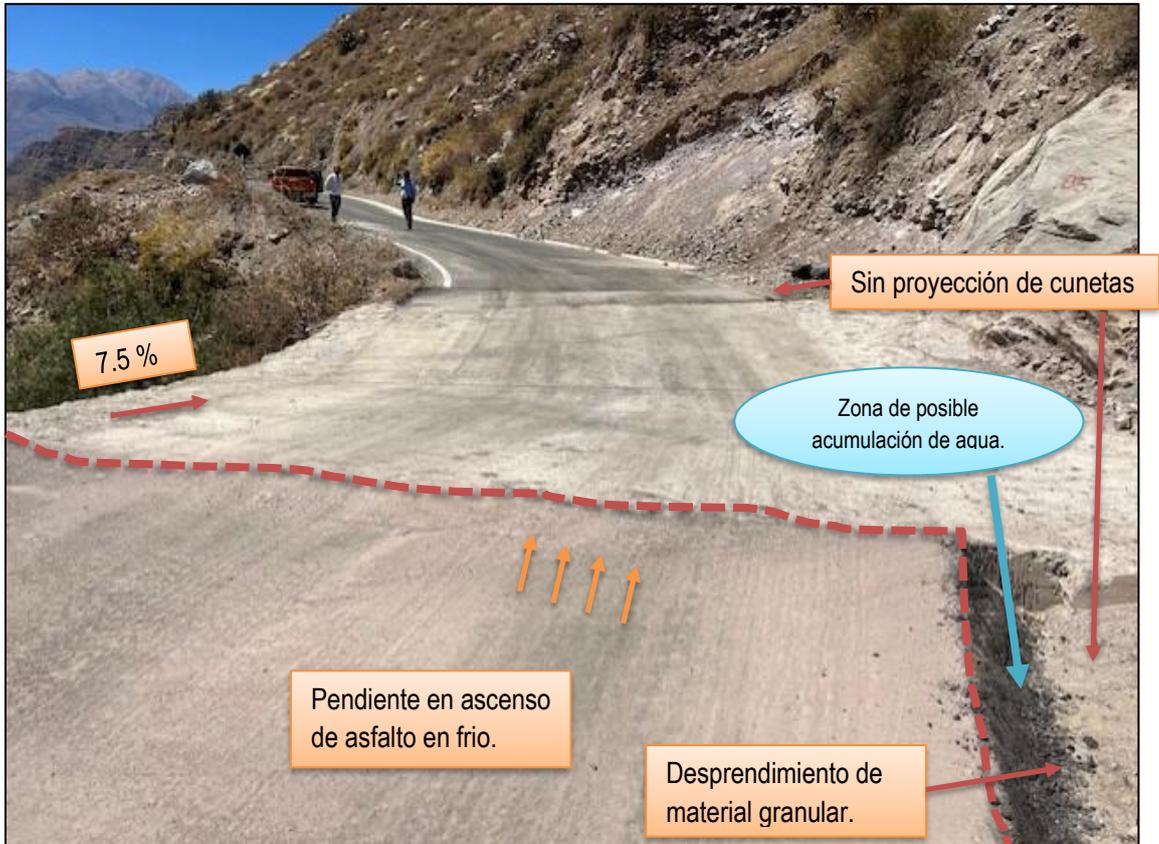
**IMÁGEN N° 3**  
**BADEN KM.9+650 DEL EXPEDIENTE TECNICO DEL ADICIONAL N.° 1**

- Baden en el km 9+650

Igualmente en este badén, se observó que el ingreso ha sido acondicionado con asfalto en frío, generando una pendiente ascendente, considerando que la pendiente longitudinal del badén es de 7.5%, así como, el desprendimiento de material bituminoso en la zona de entrada; asimismo, se observó áreas en las cuales puedan crearse acumulación de aguas pluviales, siendo que no existe proyección de cunetas en los extremos del badén al pie de talud, necesarias para la adecuada captación, conducción y evacuación de los flujos de agua superficial. Lo cual se evidencia a continuación:
