**INFORME DE CONTROL CONCURRENTE
N° 102-2024-OCI/0353-SCC**

**CONTROL CONCURRENTE
MUNICIPALIDAD DISTRITAL DE MIRAFLORES
MIRAFLORES, AREQUIPA, AREQUIPA**

“PRESTACIÓN DEL SERVICIO DE LIMPIEZA PÚBLICA”

**PERÍODO DE EVALUACIÓN:
DEL 29 DE NOVIEMBRE AL 5 DE DICIEMBRE DE 2024**

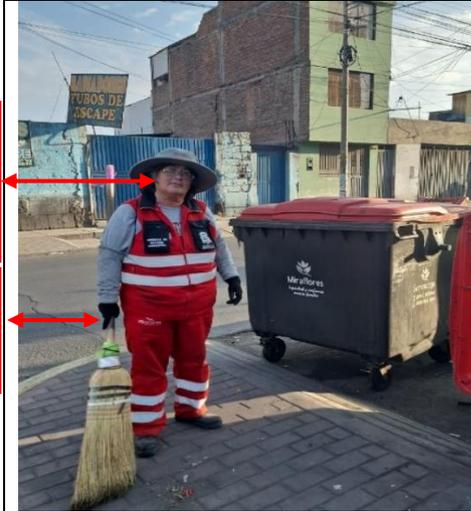
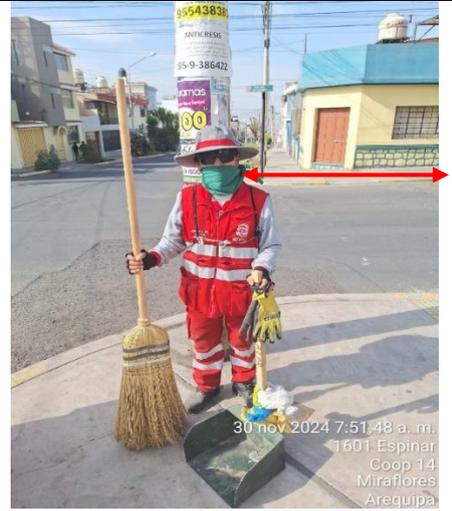
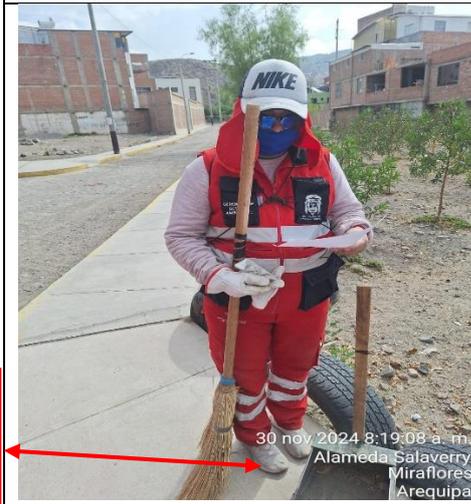
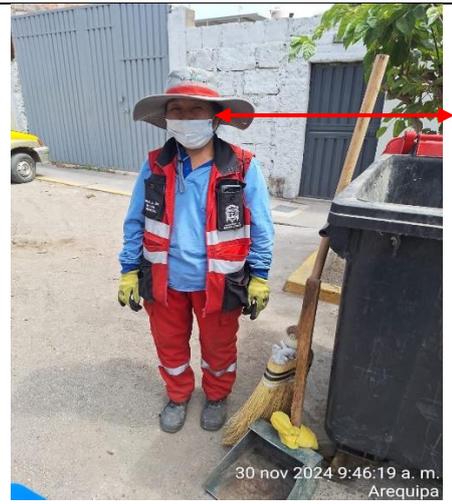
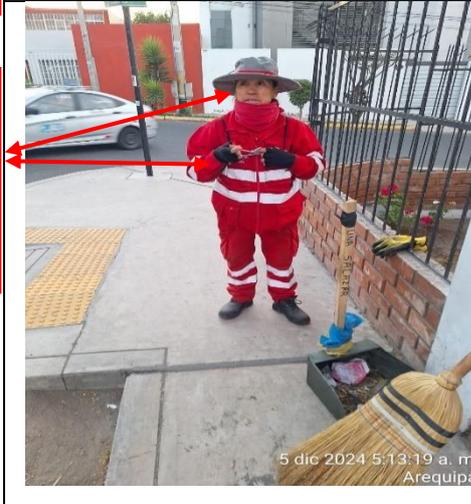
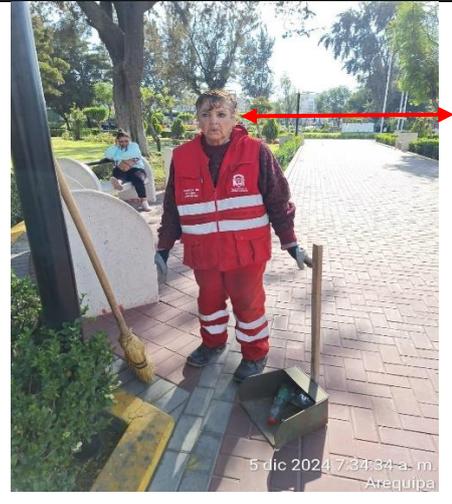
IMAGEN N° 2,3,4,5,6 y 7
PERSONAL QUE REALIZA EL BARRIDO DE CALLES, VÍAS Y ESPACIOS PÚBLICOS NO UTILIZA EPPs

De ambas inspecciones realizadas en el distrito de Miraflores, se pudo constatar que algunos trabajadores que prestan servicios de limpieza pública no utilizan, lentes de luna transparente, guantes con palma reforzada, mascarilla, zapatos o zapatillas de cuero observando que no se mantienen las condiciones de seguridad, salud e higiene, en sus actividades; tal como se observa en las siguientes imágenes:

No utiliza lentes de luna transparente, ni mascarilla

No utiliza guantes con palma reforzada

No utiliza mascarilla

No utiliza zapatos o zapatillas de cuero

No utiliza lentes de luna transparente

No utiliza lentes de luna transparente, mascarilla y guantes con palma reforzada

No utiliza sombrero, lentes de luna transparente y mascarilla

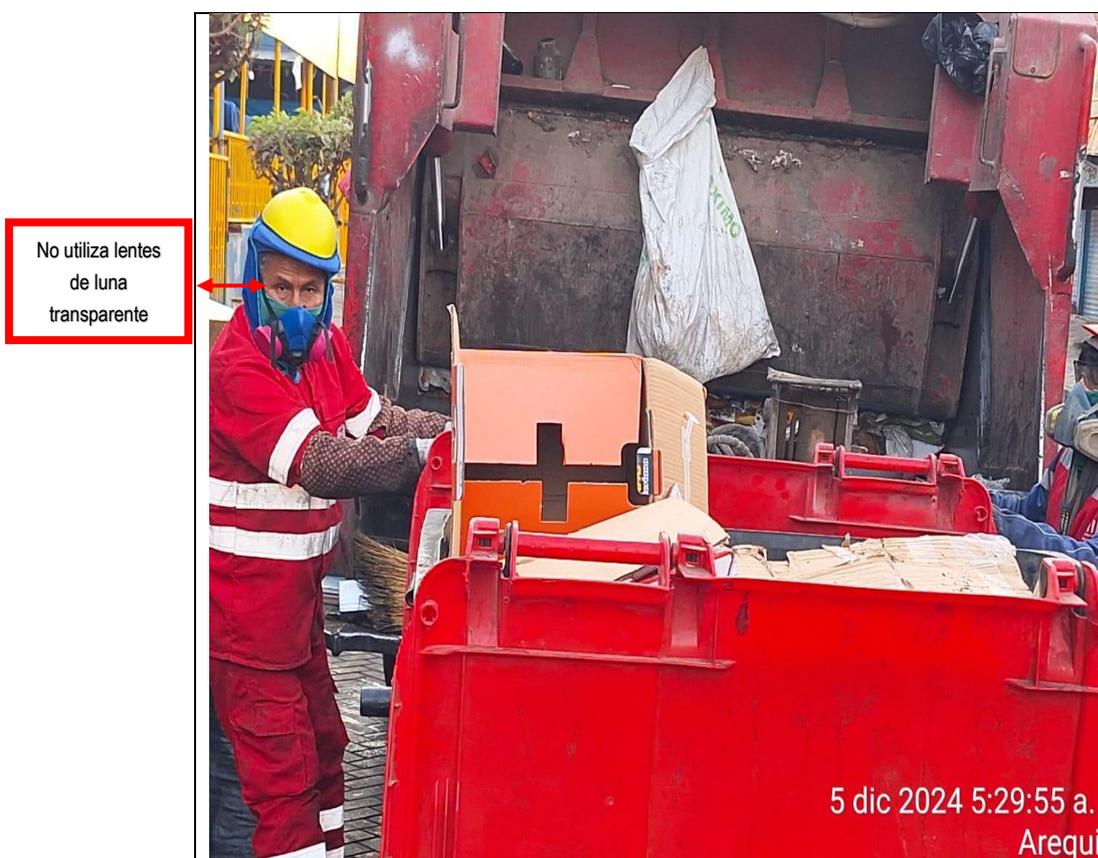
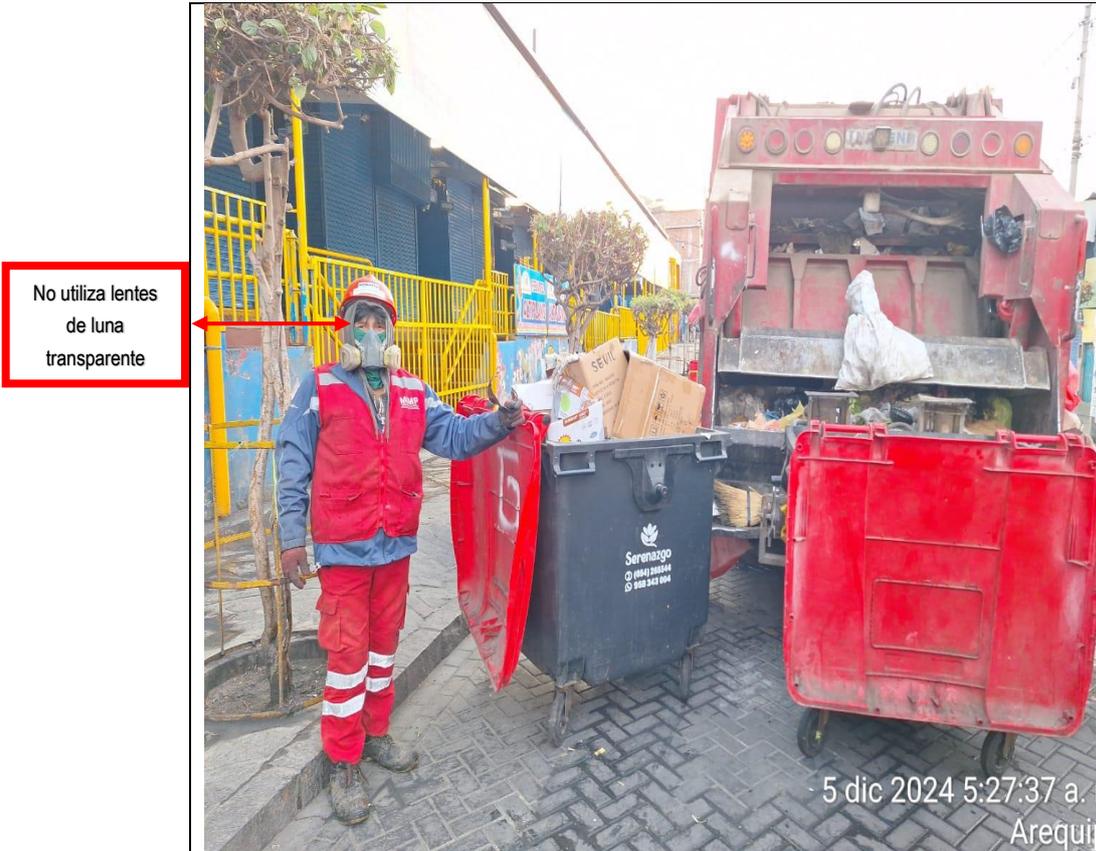
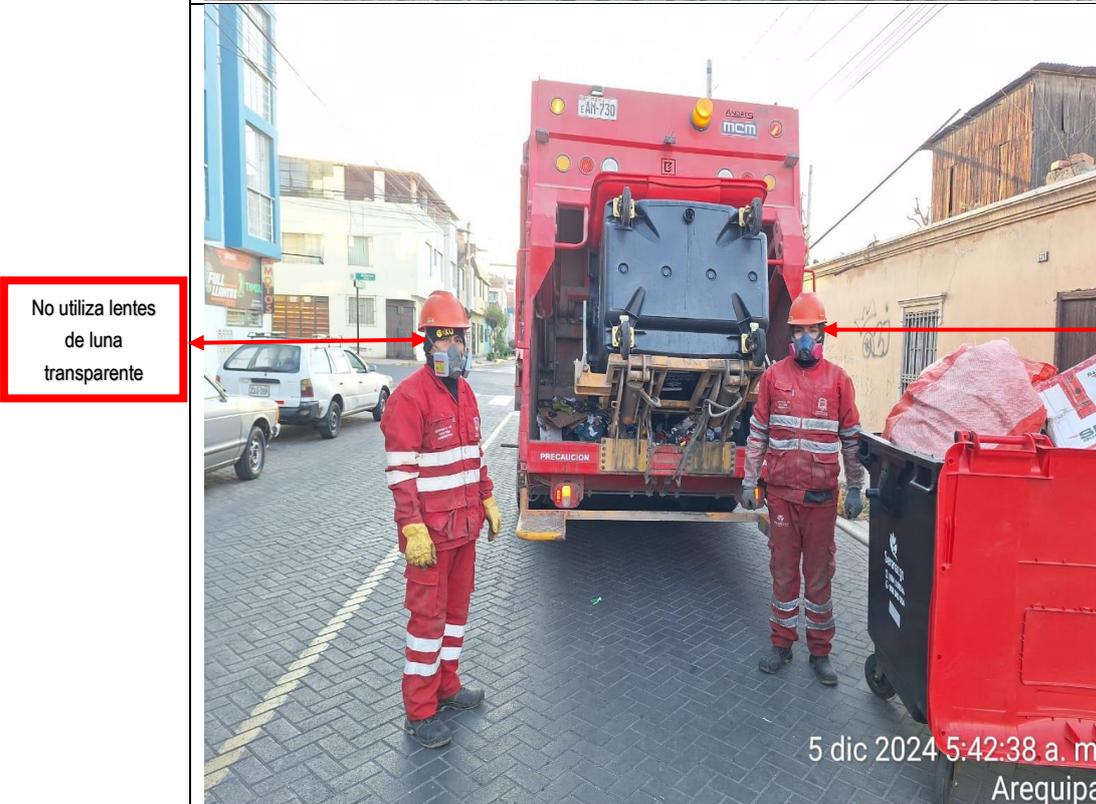
IMAGEN N° 8,9 y 1
AYUDANTES DE COMPACTADORA QUE REALIZAN LA RECOLECCIÓN Y TRANSPORTE DE RESIDUOS SÓLIDOS, NO UTILIZAN EPPs

De la inspección realizada en el distrito de Miraflores, se pudo constatar que algunos trabajadores que prestan servicios de limpieza pública no utilizan, lentes de luna transparente, observando que no se mantienen las condiciones de seguridad, salud e higiene, en sus actividades; tal como se observa en las siguientes imágenes:

En mérito a lo expuesto, se colige que el personal de la Entidad que presta el servicio de limpieza pública, encargado de realizar el barrido de calles, vías, espacios públicos, recolección y transporte de residuos sólidos, no están utilizando los equipos de protección personal de seguridad que le fueron entregados, tales como zapatos o zapatillas de cuero, sombrero, lentes de luna transparente y mascarilla, como se muestra en las imágenes precedentes, estando expuesto a accidentes y enfermedades, productos de su labor.

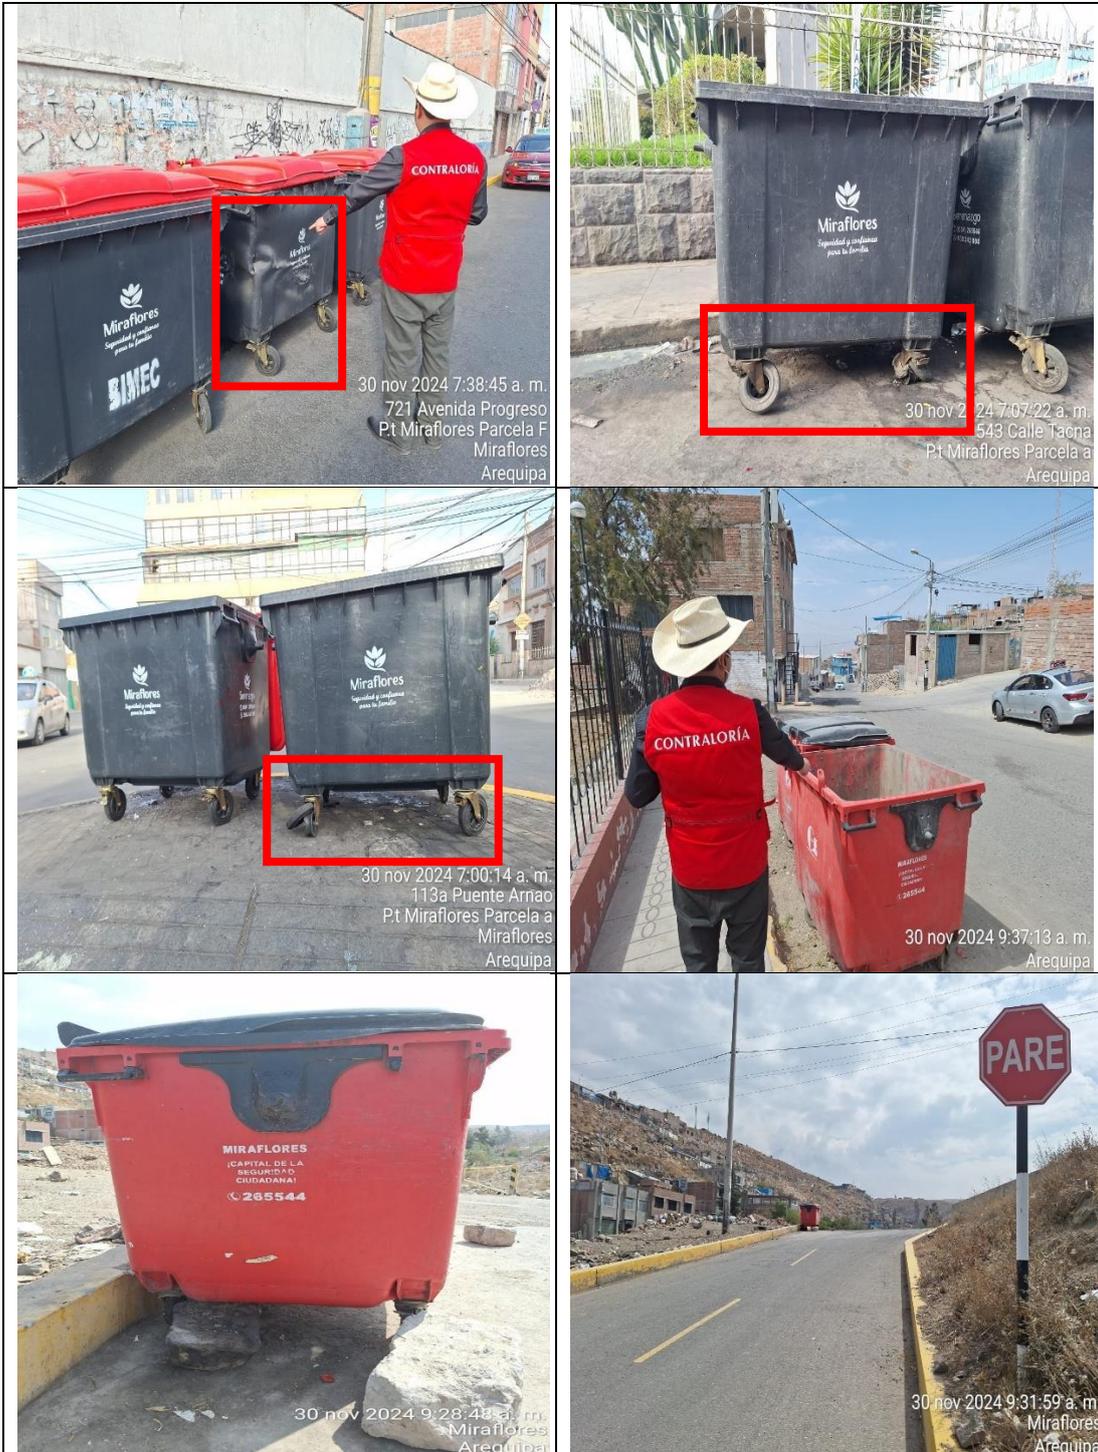
**IMAGEN N° 11,12,13,14,15 y 16
CONTENEDORES EN MAL ESTADO**

De la inspección realizada en el distrito de Miraflores, se pudo constatar contenedores en mal estado, dañados por golpe y quemaduras, rotos, sin tapa y ubicados en pendientes con soporte de piedras, tal como se observa en las siguientes imágenes:

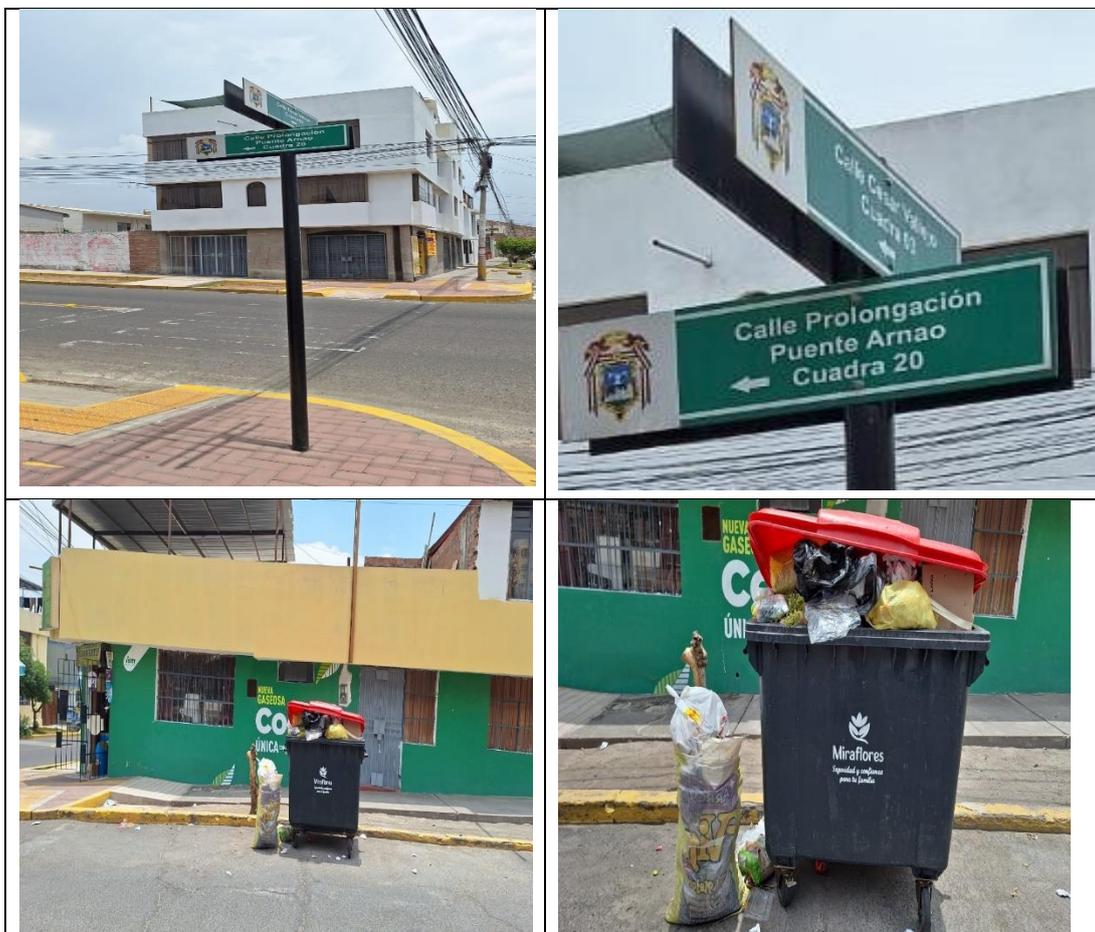
IMAGEN N° 18,19,20 y 21
DEFICIENTE DISTRIBUCIÓN DE CONTENEDORES

De la inspección realizada en el distrito de Miraflores, se pudo constatar que en la ruta 6 – Alto Misti, en la calle Prolongación Puente Arnao cuadra 20 con calle Cesar Vallejo cuadra 3, solo existe 1 contenedor, el cual está lleno de basura y que ha superado su capacidad, realizándose una entrevista a un vecino de la zona, quien manifestó que: “(...) sólo existe un contenedor el cual siempre para lleno de basura y que genera malos olores, que el contenedor más próximo está a 3 cuadras de distancia, motivo por el cual todos los vecinos dejan la basura en el contener y este se llena rápidamente (...)”, tal como se observa en las siguientes fotografías:

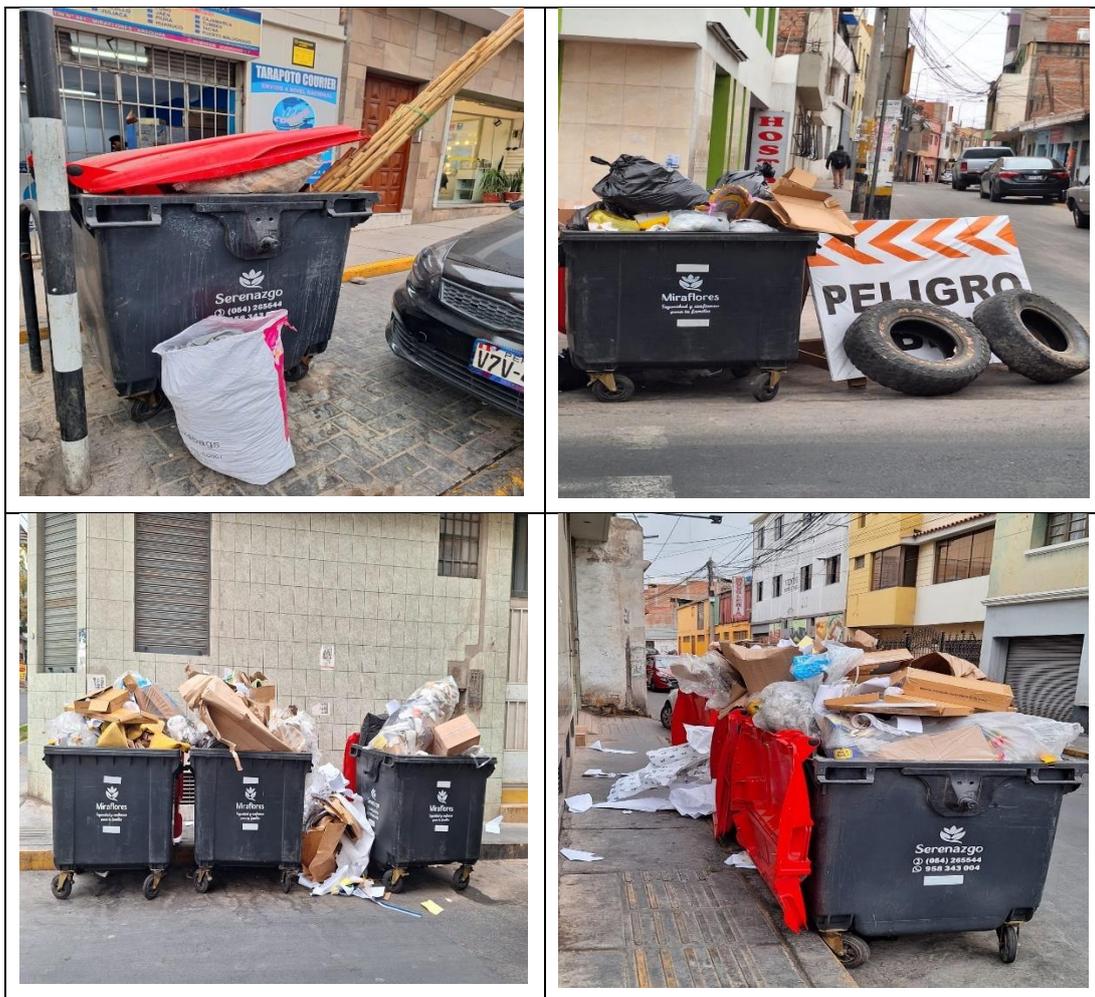
IMAGEN N° 22,23,24 y 25
CONTENEDORES CON BASURA, QUE HAN SUPERADO SU CAPACIDAD

Asimismo, en la ruta 2 – Progreso hacia abajo, específicamente en la Av. San Martín, se pudo constatar contenedores llenos de basura, los cuales ya habían superado su capacidad, lo que evidencia la necesidad de que se realice una adecuada distribución de los mismos, que permita la cobertura eficiente del servicio de limpieza pública.

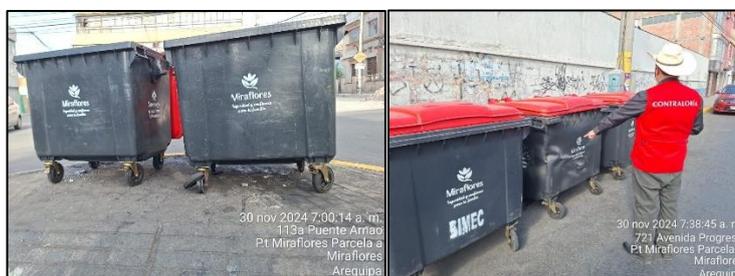
IMAGEN N° 26 y 27
CONTENEDORES NO CUENTAN CON UN SÍMBOLO MATERIAL QUE LOS IDENTIFIQUE COMO BIENES PATRIMONIALES DE LA ENTIDAD

No obstante, de la verificación realizada por la Comisión de Control a las rutas donde se encuentran ubicados los contenedores, conforme consta en el acta de inspección n.º 02-2024-MPA-SLP de 30 de noviembre de 2024, se puede advertir que estos contenedores no cuentan con un símbolo material que los identifiquen como bienes patrimoniales que se encuentran inventariados, conforme se muestra a continuación:
