**INFORME DE HITO DE CONTROL**  
**N° 10180-2025-CG/GRAR-SCC**

**“MEJORAMIENTO DEL SERVICIO DE TRANSITABILIDAD  
VEHICULAR EN LA VÍA DEPARTAMENTAL AR-107, KM  
0+000 HASTA KM 17+859, PAMPACOLCA - DV. TAGRE,  
DISTRITO DE PAMPACOLCA Y TIPAN, PROVINCIA DE  
CASTILLA, REGIÓN AREQUIPA”**

**HITO DE CONTROL N° 14: CULMINACIÓN DE SALDO DE  
OBRA**

**PERÍODO DE EVALUACIÓN DEL HITO DE CONTROL:  
DEL 27 DE AGOSTO AL 9 DE SETIEMBRE DE 2025**

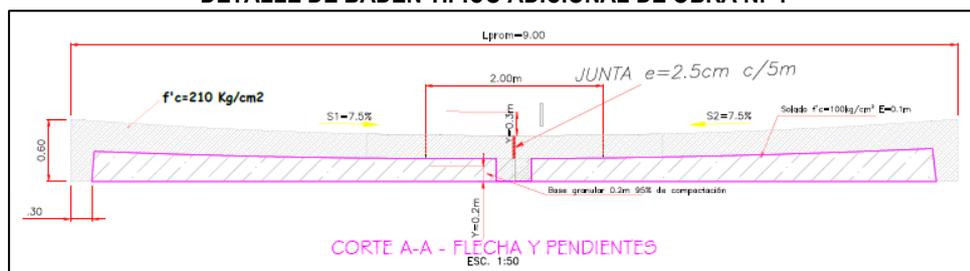
**IMAGEN N.° 11**  
**DETALLE DE BADEN TIPOICO ADICIONAL DE OBRA N.º 1**

En relación a lo mencionado, el expediente técnico de la prestación adicional de la Obra n.° 1 contempla la construcción de siete (7) badenes ubicados en las progresivas 5+815, 6+620, 7+330, 7+670, 8+070, 9+255 y 9+650, considerando como detalle típico de badén, un badén trapezoidal con pendientes longitudinales de 7.5 % en la entrada y salida del badén, tal como se puede apreciar a continuación:
